Palazzo Omozzoli Parisetti

Progetto esecutivo restauro cappella dei SS.mi Pellegrino e Rocco e facciata su via Toschi di palazzo Omozzoli Parisetti

Relazione tecnica illustrativa

Luglio 2018

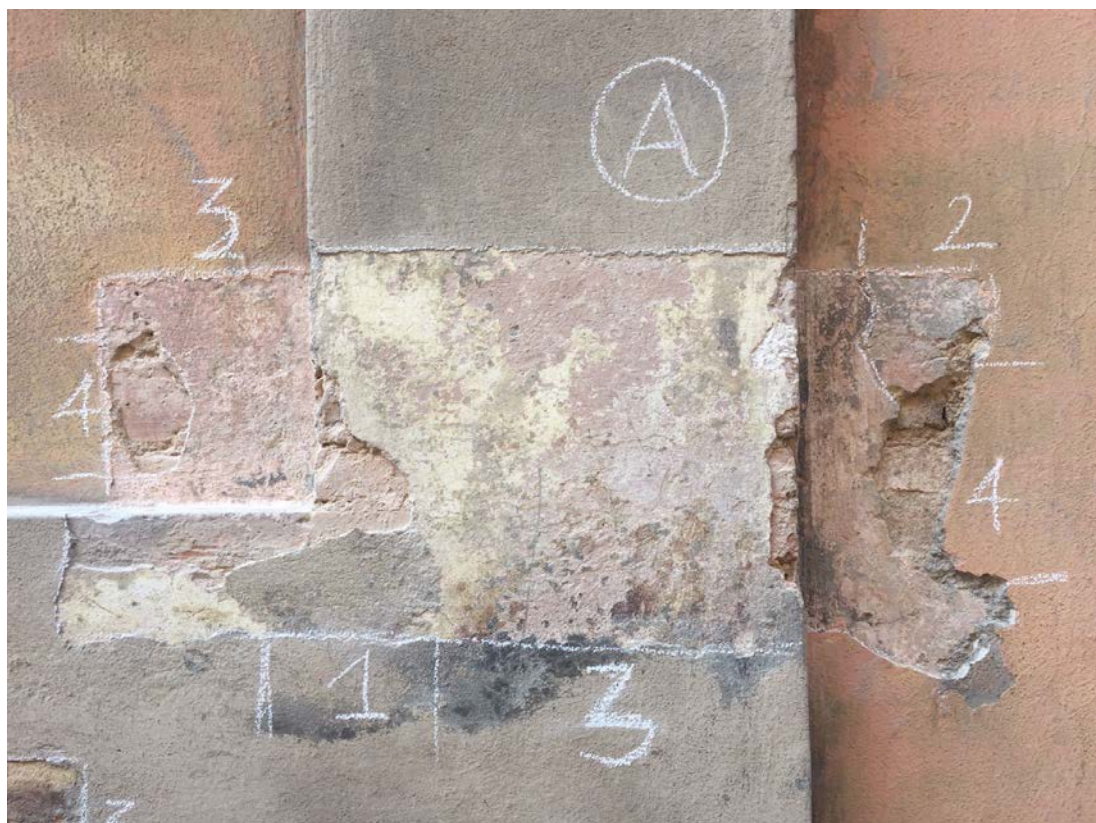
1.1) Saggio Stratigrafico A

- I. Rasatura di superficie con malta a base cementizia incongrua.
- II. Rasatura di superficie con malta a base cementizia incongrua
- III. Tonachina a base di cocchiopesto lavorata finemente con lisciatura superficiale e velature a base di calce in tonalità verde.
- IV. Paramento murario in mattoni.

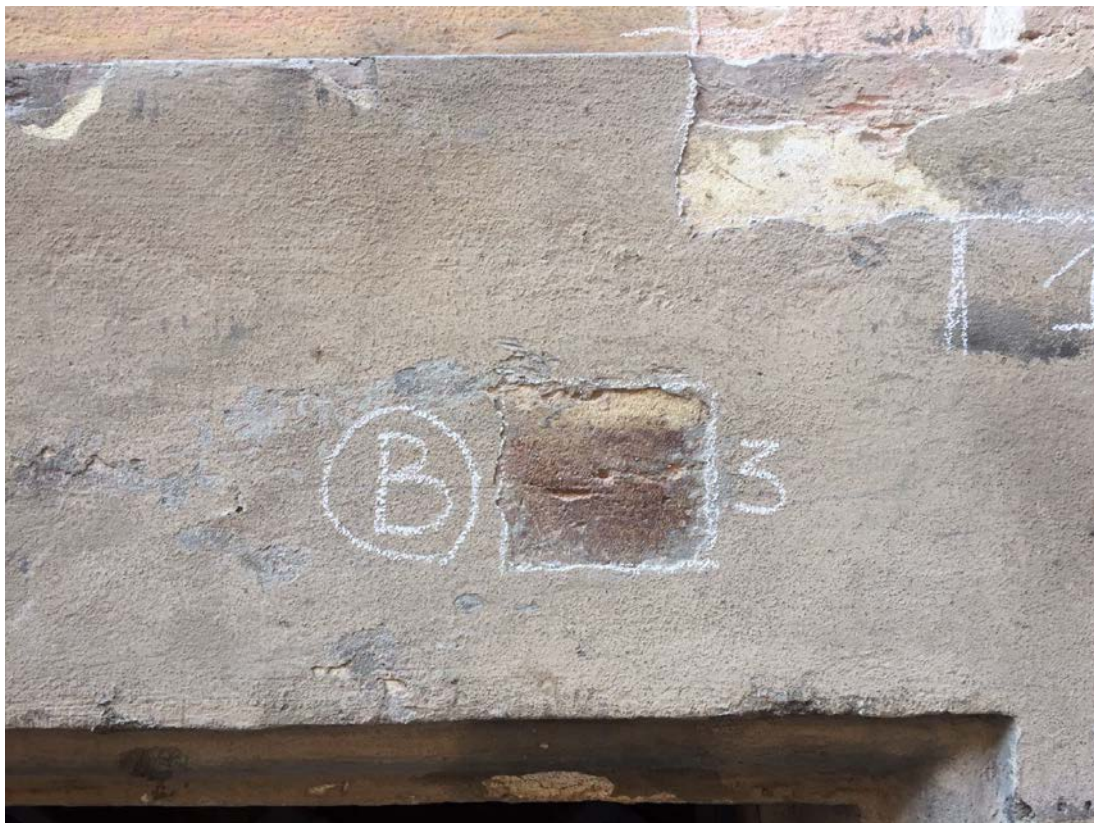
1.2) Saggio Stratigrafico B

Il tassello è stato eseguito per comparazione di fianco al tassello A, la sequenza stratigrafica rimane la stessa , in primo piano il livello 3 equiparabile al livello 3 del tassello A

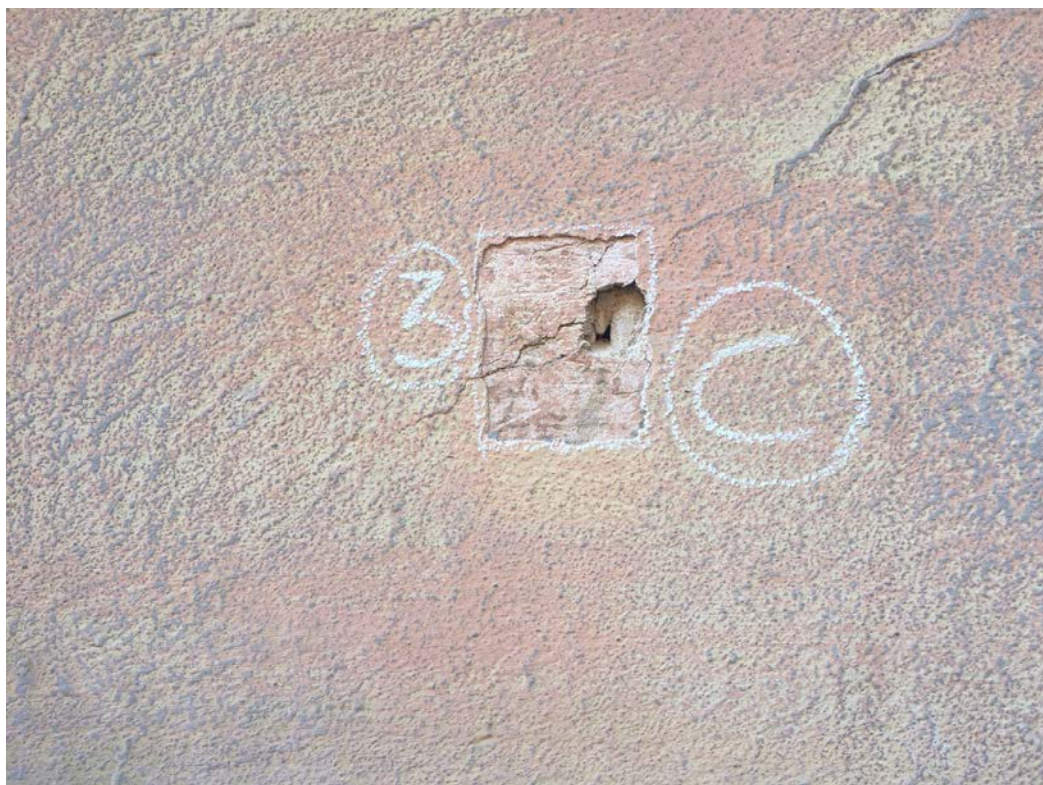
1.3) Saggio Stratigrafico C

Il tassello è stato eseguito per comparazione di fianco al tassello A e B, la sequenza stratigrafica rimane la stessa, in primo piano il livello 3 equiparabile al livello 3 del tassello A e B.

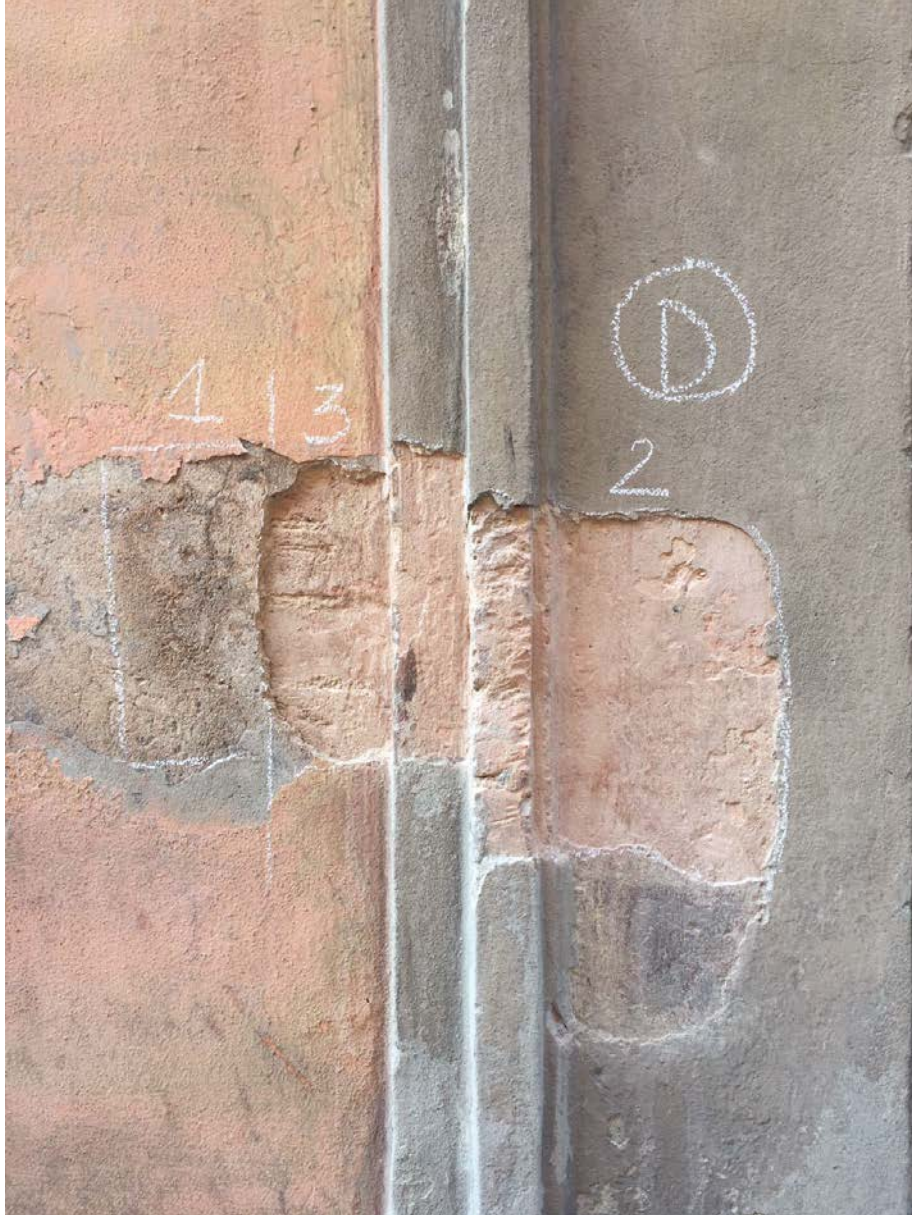
1.4) Saggio Stratigrafico D

- I. Rasatura di superficie con malta a base cementizia incongrua.
- II. Tonachina a base di cocchiopesto lavorata finemente con lisciatura superficiale ad imitazione di una sagramatura.
- III. Paramento murario in mattoni.

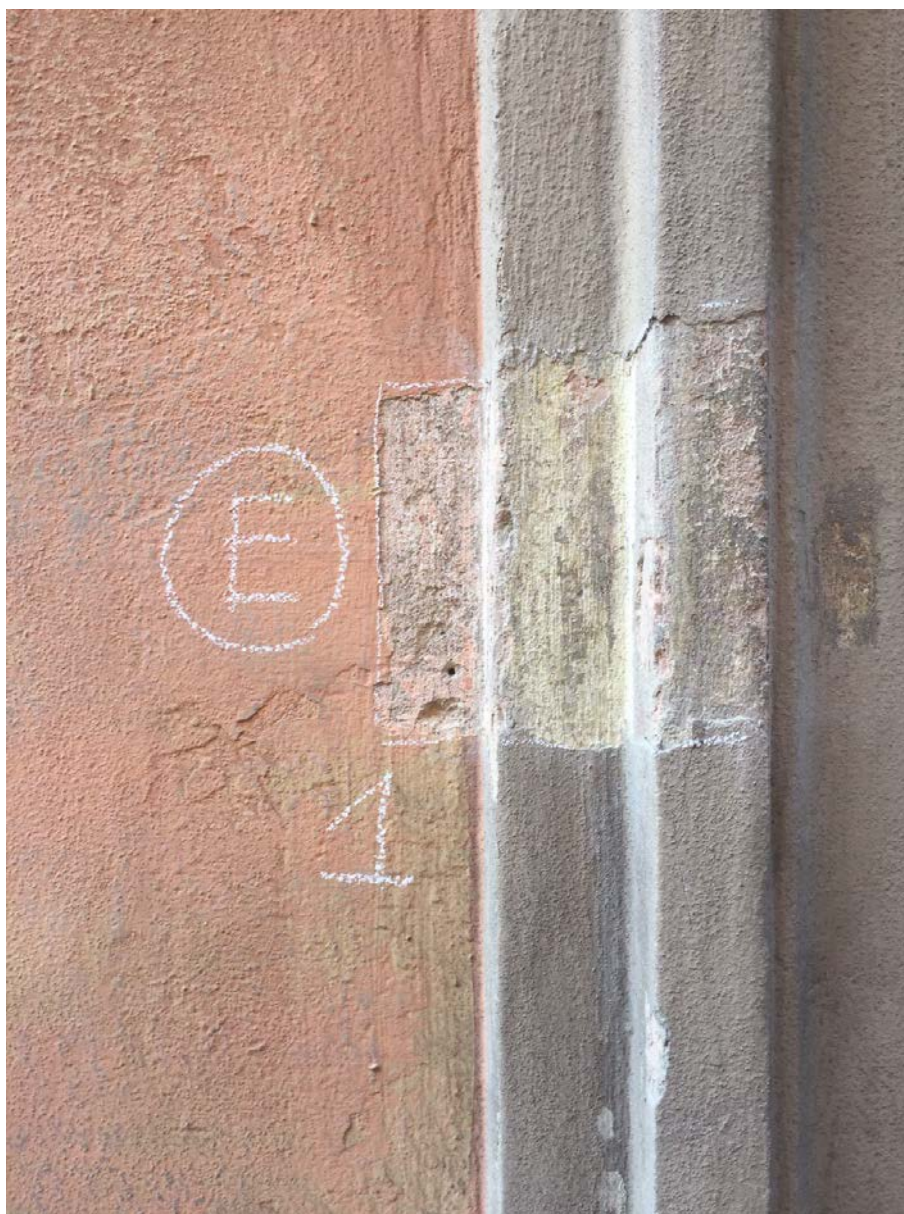
1.5) Saggio Stratigrafico E

Il tassello è stato eseguito per comparazione di fianco al tassello D, si evidenzia un totale rifacimento di manutenzione con malta cementizia.

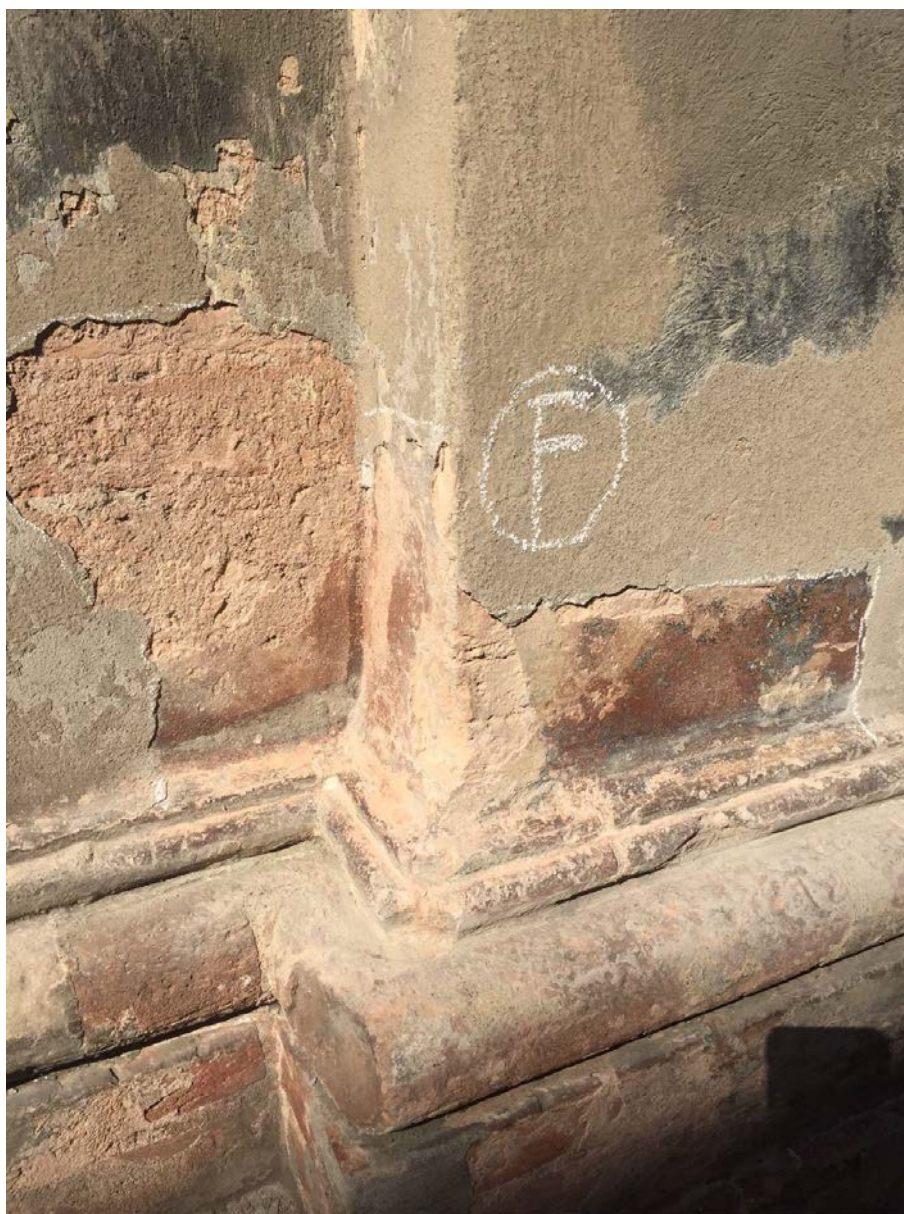
1.6) Saggio Stratigrafico F

Il tassello evidenzia un livello superficiale di manutenzione diffuso con malte cementizie fortemente degradate, durante l'esecuzione di tali finiture incongrue sono stati rimossi quasi completamente gli strati originali, i pochi frammenti residui lasciano trasparire una finitura a base di cocchiopesto liscio in superficie, del tutto simile al livello 2 del campione D.

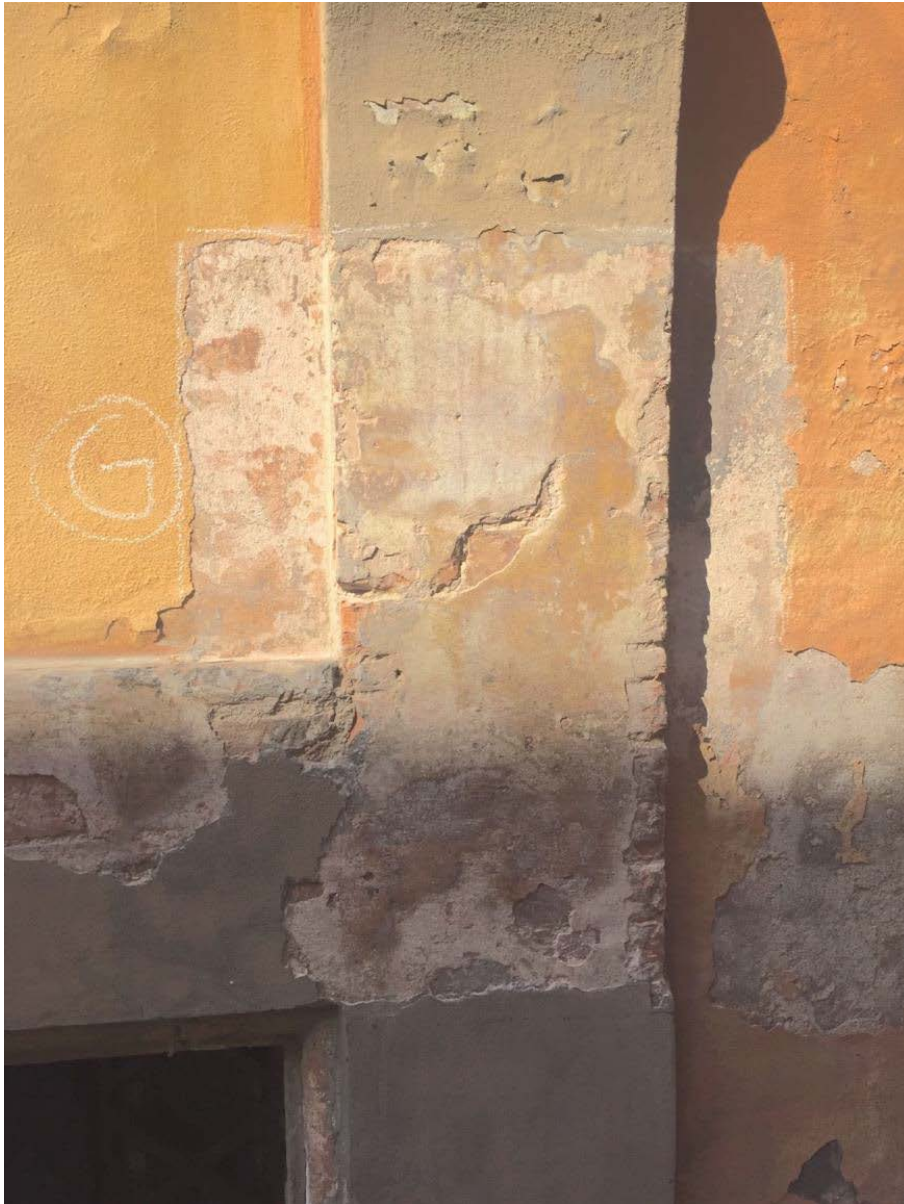
1.7) Saggio Stratigrafico G

Il tassello evidenzia un livello superficiale di manutenzione diffuso con malte cementizie fortemente degradate, durante l'esecuzione di tali finiture incongrue sono stati rimossi quasi completamente gli strati originali, i pochi frammenti residui lasciano trasparire una finitura a base di cocchiopesto lisciato in superficie, del tutto simile al livello 3 del campione A con scialbature in tonalità verde.

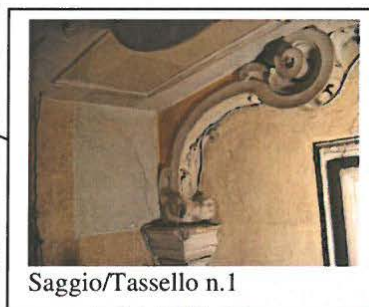
Saggio/Tassello n.1

Saggio di pulitura n.1 Parete: colore verde chiaro a calce

Mensola cantoria: rasatura a stucco di colore ocra

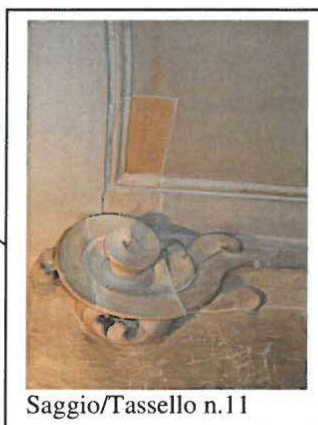
Saggio/Tassello n.11

Saggio stratigrafico n.11 Mensola cantoria: scultura a stucco con finitura a latte di calce beige

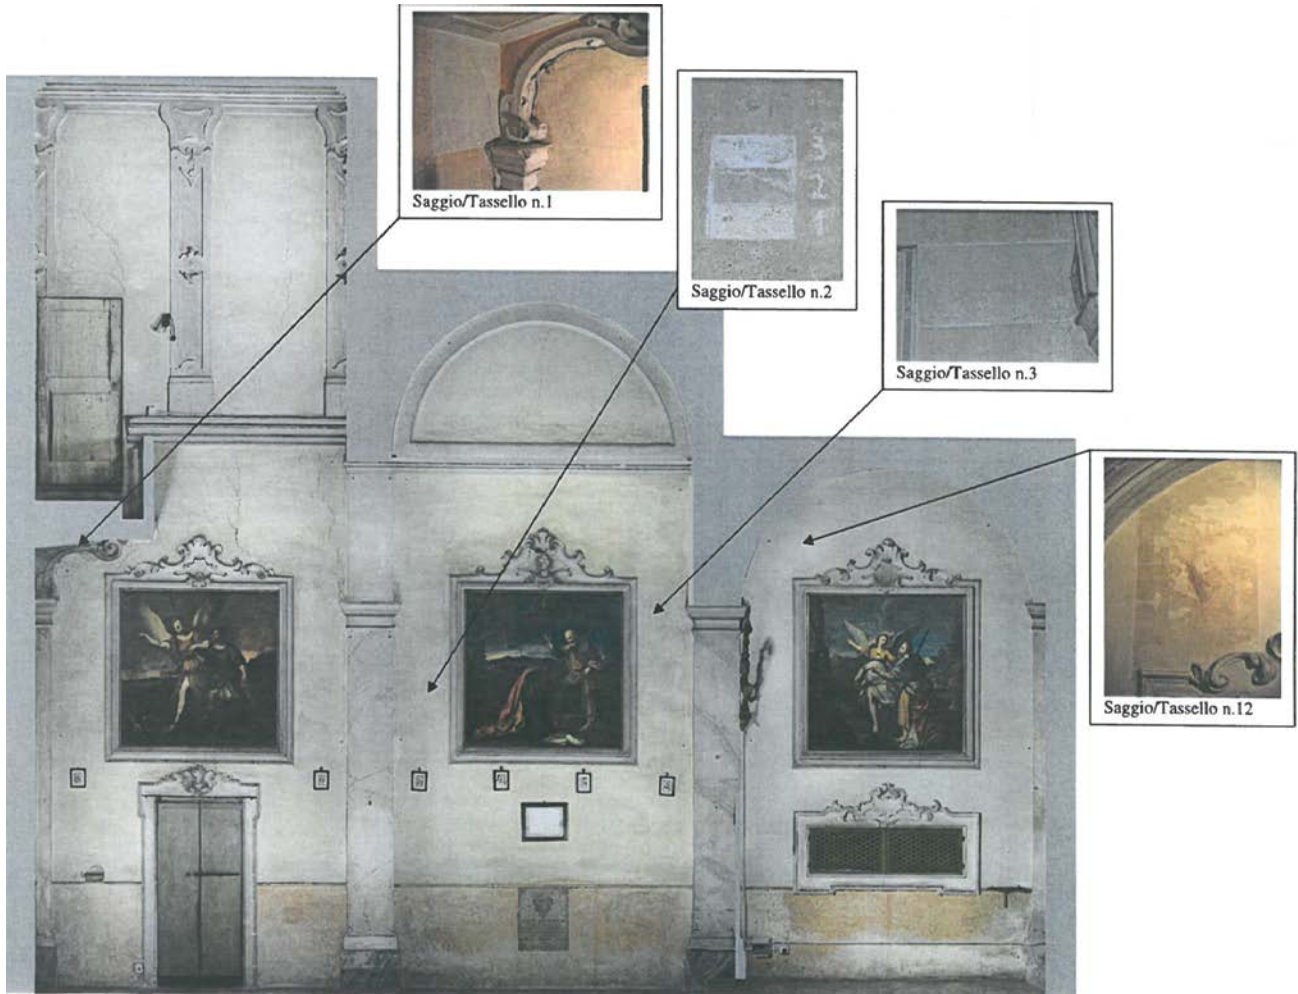
Parete ovest

Saggio stratigrafico n.2 Parete (II campata): 1° livello (attuale) – tempera gialla

2° livello – verde scuro (calce?)

3° livello – verde chiaro (calce?)

4° livello – preparazione bianca

Saggio di pulitura n.3 Parete (II campata): verde chiaro (calce?)

Saggio di pulitura n.4 Volta, sfondato (II campata): verde chiaro (calce?)

Volta, arco (II campata): ocra aranciato (calce?)

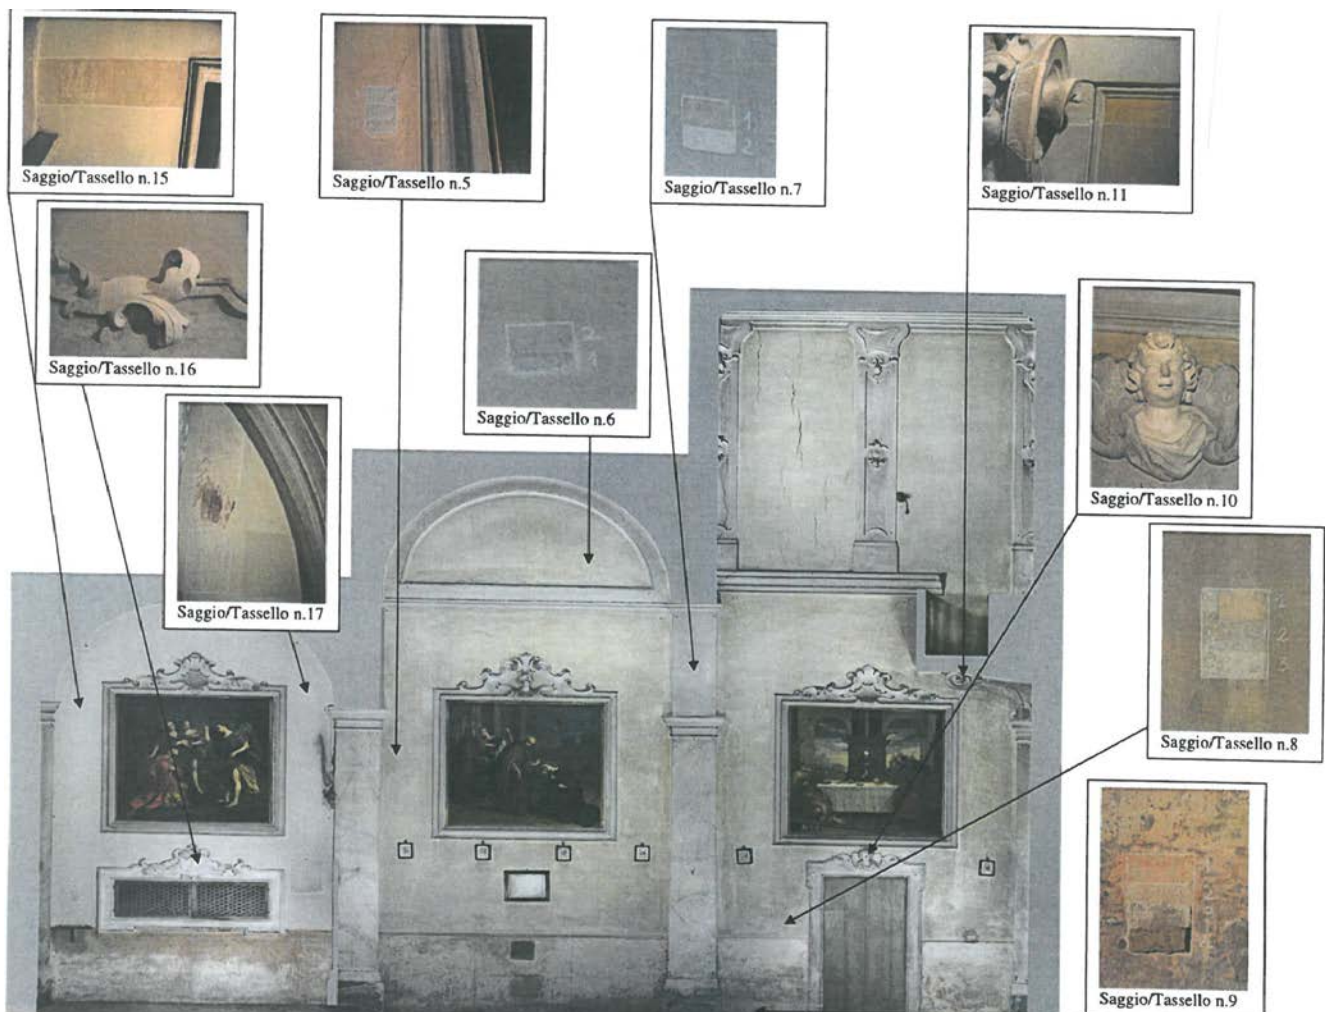
Parete est

Saggio stratigrafico n.5 Parete (II campata): 1° livello (attuale) – tempera gialla

2° livello – verde scuro (calce?)

3° livello – verde chiaro (calce?)

Saggio stratigrafico n.6 Parete, lunetta (II campata): 1° livello (attuale) – tempera gialla

Saggio stratigrafico n.7 Lesena, sop. capitello (II campata): 1° livello (attuale) – tempera grigia

Saggio stratigrafico n.8 Parete (I campata): 1° livello (attuale) – tempera gialla

Saggio stratigrafico n.9 Parete, zoccolatura (I campata): 1° livello (attuale) – marmoriz.. tempera

Saggio di pulitura n.10 'Testina' modellata a rilievo (I campata): scultura a stucco con finitura a latte di calce beige
