Palazzo Omozzoli Parisetti

Progetto esecutivo restauro cappella dei SS.mi Pellegrino e Rocco e facciata su via Toschi di palazzo Omozzoli Parisetti

Relazione tecnica illustrativa

Luglio 2018

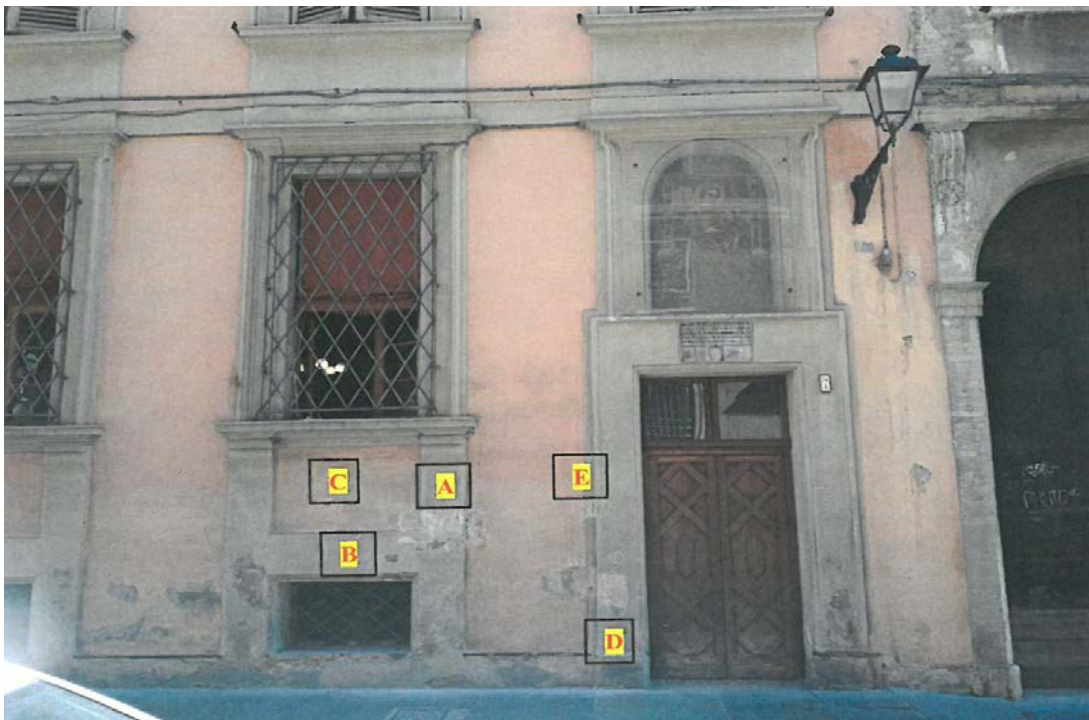
Individuazione dei saggi stratigrafici propedeutici alla elaborazione del progetto, 2017

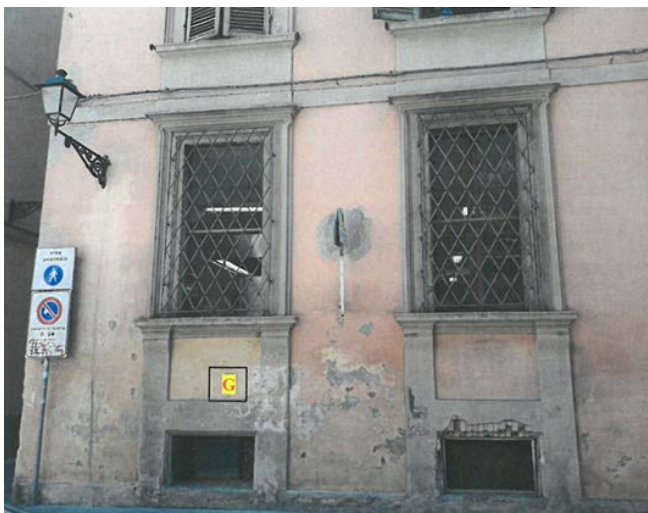
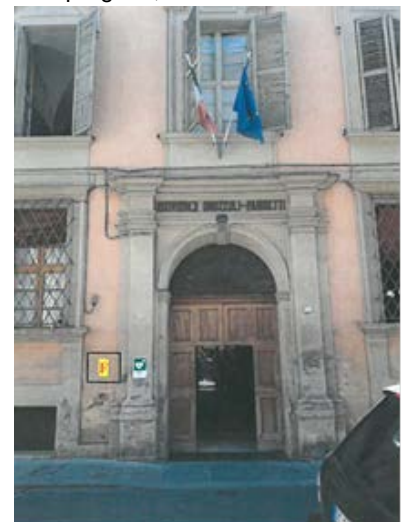
1.1) Saggio Stratigrafico A

Il tassello evidenzia un livello superficiale di manutenzione diffuso con malte cementizie fortemente degradate, durante l'esecuzione di tali finiture incongrue sono stati rimossi quasi completamente gli strati originali, i pochi frammenti residui lasciano trasparire una finitura a base di cocchiopesto liscio in superficie, del tutto simile al livello 2 del campione D.

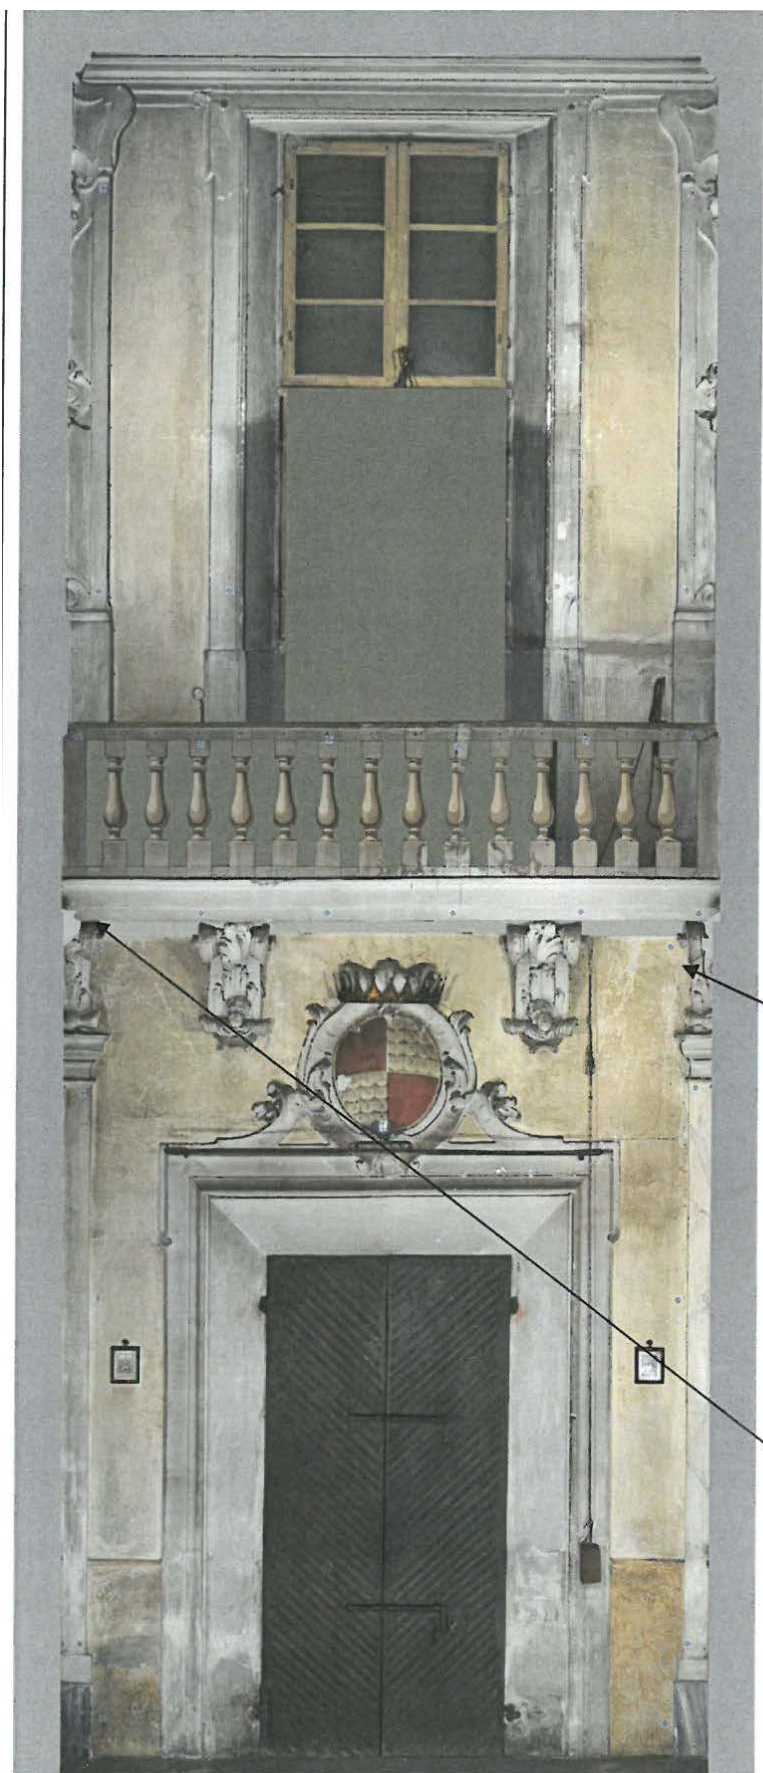
Parete sud - controfacciata

2° livello – velatura biancoazzurro a calce

3° livello – fondo colore ocra chiara a calce con pennellate bianche e isolati, frammenti di pennellate rosse, a calce.
