Palazzo Omozzoli Parisetti

Progetto esecutivo restauro cappella dei
SS.mi Pellegrino e Rocco e facciata su via
Toschi di palazzo Omozzoli Parisetti

ORATORIO
Stato di progetto
tav 04
Pianta e sezioni
scala 1:50

Pianta
Sezioni A-A,
B-B, C-C,
D-D, E-E

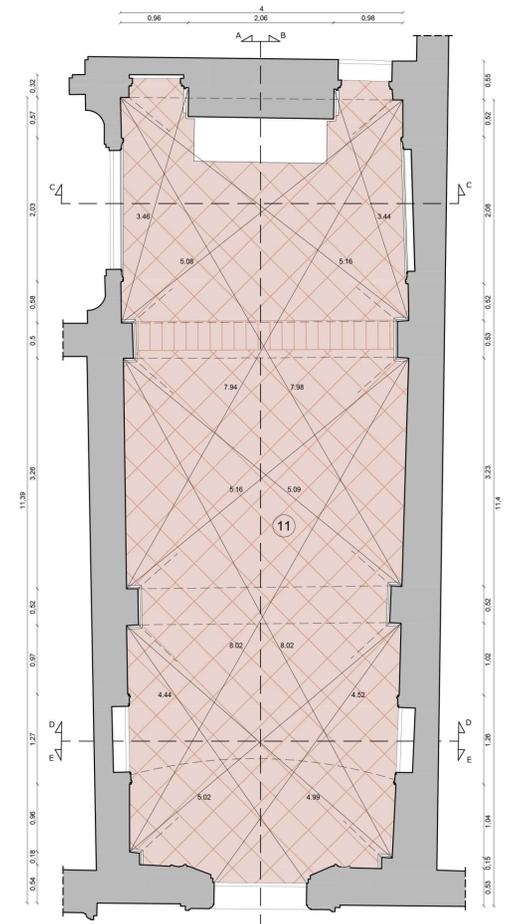
Pianta piano terra

INTERVENTI	
1	Riparazione lesioni con iniezioni di malta di calce fluida
2	Consolidamento di struttura estradossale di volta costituita da struttura portante in legno collegata da tambocchi con arelle
3	Restauro delle "pareti sfondate" con finitura a scialbo eseguito mediante pulitura preliminare, verifica delle cavillature e stuccatura e integrazione del l'integrio
4	Restauro delle "parti plastiche" in stucco e gesso con finitura a finto marmo eseguito mediante pulitura puntuale, ricostruzione di parti mancanti o cavillature con malte di composizione analoga all'esistente, integrazione della decorazione a "finto marmo" con acquette pigmentate
5	Restauro delle volte II, III campata con finitura a scialbo
6	Restauro volta con decorazione a motivi geometrici eseguita mediante pulitura puntuale, verifica delle lesioni e stuccatura con malta di composizione analoga all'esistente, integrazione pittorica eseguita "a mimetico" secondo la tecnica esecutiva esistente

7	Restauro lapidi marmoree mediante rimozione depositi superficiali con impacchi e rimozione meccanica dei depositi solubilizzati e stesura protettivo finale
8	Restauro ancona in stucco dorato
9	Restauro altare in scagliola carpigiana
10	Restauro elementi in legno mediante pulitura, eventuale sverniciatura e trattamento con olio di lino pigmentato
11	Pulitura, levigatura manuale e trattamento pavimento in cotto con olio
